## KAR SCAN

VRI 2127  
Provincialeweg N203 - Stationsstraat

GEMEENTE ZAANSTAD

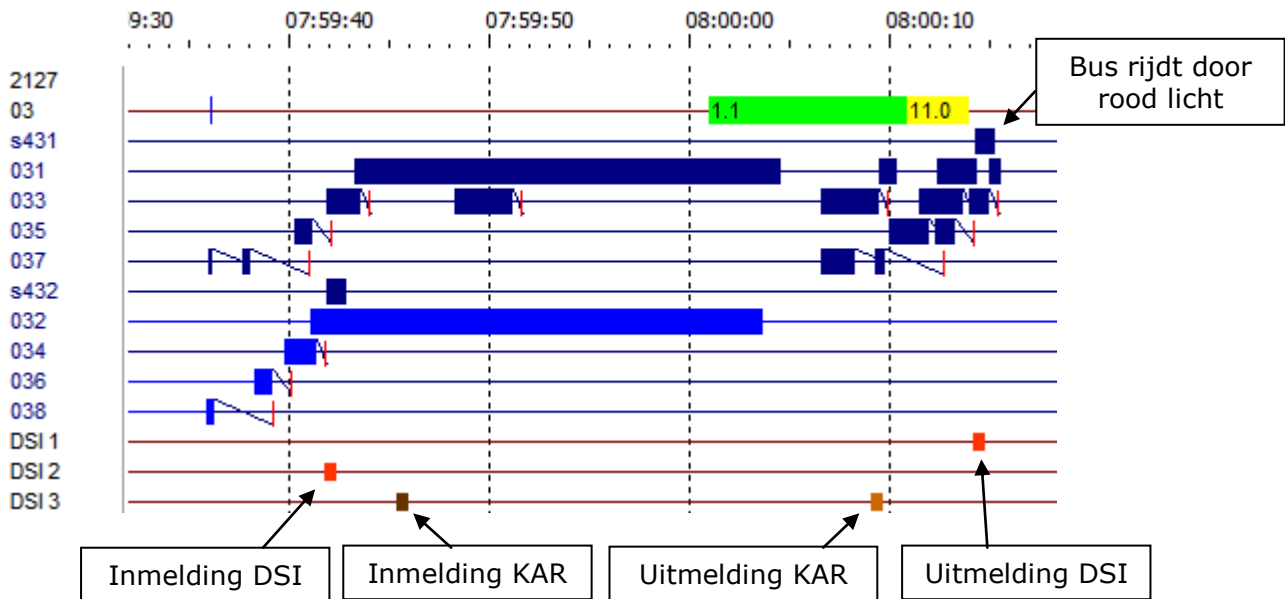
Een te vroege KAR uitmelding komt soms voor op richting 3. Het volgende voorbeeld laat een bus op snelheid zien die op 55m van de stopstreep is ten tijde van de uitmelding. Bij uitmelding gaat het licht meteen naar geel. De bus rijdt op snelheid door rood licht het kruispunt over. De verkeerde in- en uitmeldlocaties hadden hiermee niet alleen negatieve invloed op de doorstroming, maar ook op de verkeersveiligheid.

Bus zet een inmelding en een uitmelding op richting 3 met zowel DSI als KAR, maar de KAR-uitmelding is 5 seconden te vroeg waardoor de bus door rood rijdt

- Nauwkeurigheid KAR verbeteren op richting 3 (controleren/aanpassen resetpunt Odometer);
- KAR-coördinaten nauwkeuriger instellen voor / rekening houden met omleidingsroutes.

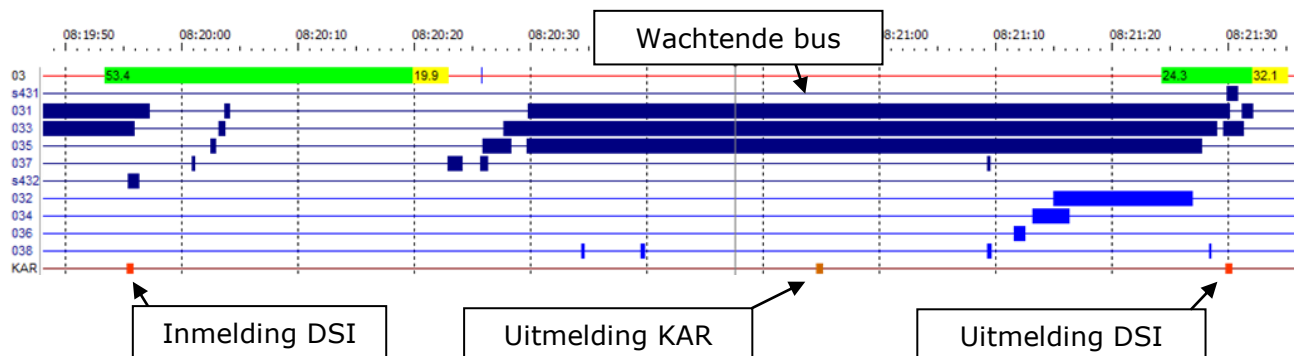
Een bus in de wachtrij staat stil maar wordt tijdens het stilstaan uitgemeld (hier mist de KAR inmelding). De bus heeft waarschijnlijk ergens voor moeten wachten.

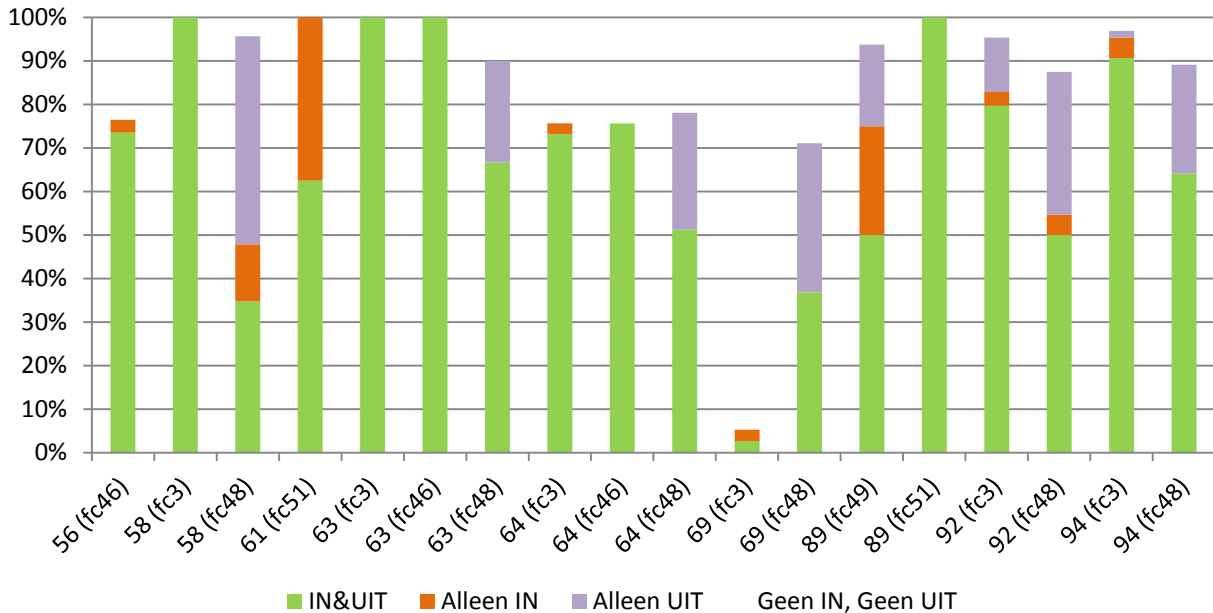
Het aantal gemiste KAR in- en uitmeldingen heeft invloed op de afhandeling van het openbaar vervoer. De oorzaak van het missen van meldingen ligt waarschijnlijk in de desbetreffende bussen.

Percentage missende in/uitmeldingen op dinsdag 12 juli ten opzichte van de dienstregeling

- Controle/reparatie KAR-meldingen lijn 69;
- Uitmelding lijn 61 controleren;
- Controle dubbele uitmeldingen richting 48.

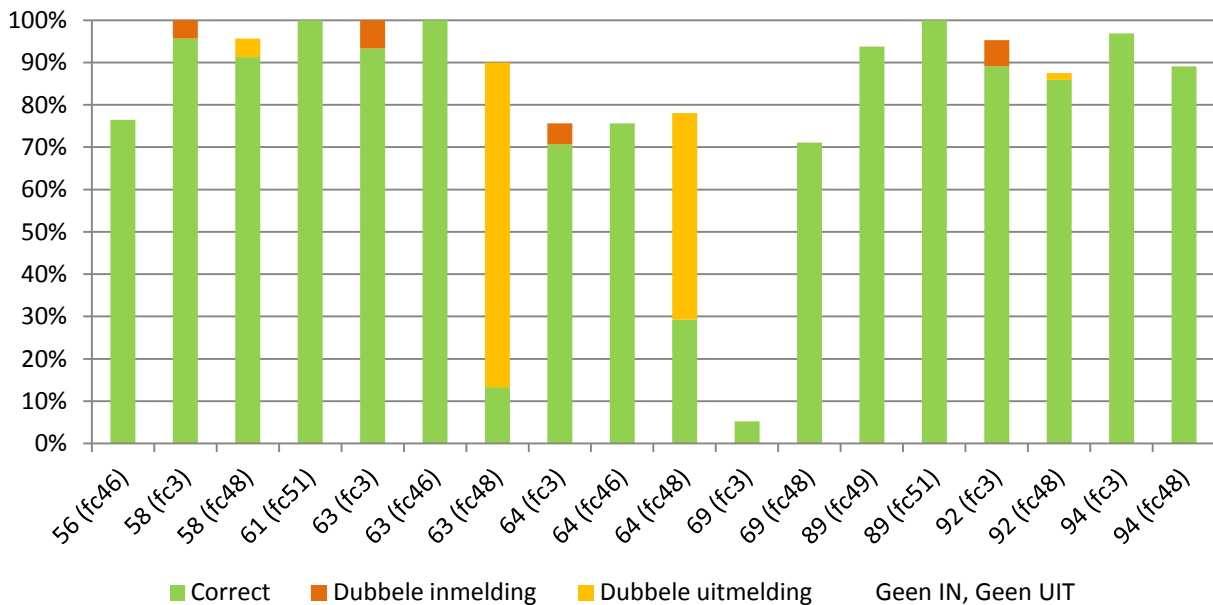
Percentage dubbele in/uitmeldingen op dinsdag 12 juli ten opzichte van de dienstregeling

Het aantal dubbele inmeldingen is laag, maar op richting 48 zijn opvallend veel dubbele uitmeldingen op lijnnummers 63 en 64. Het is onduidelijk wat hiervan de oorzaak is.

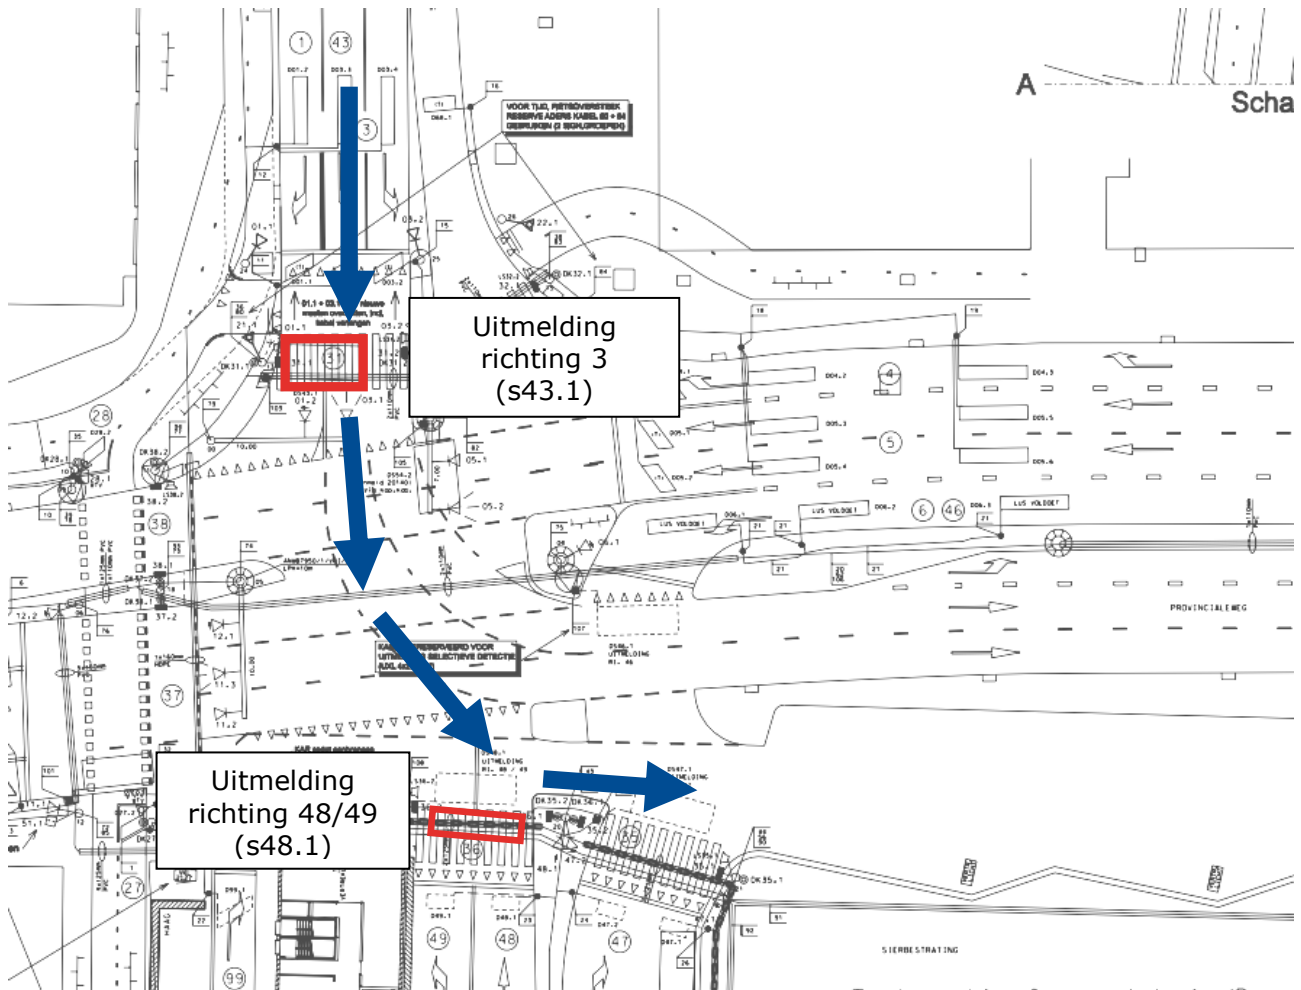
Op dit kruispunt is het mogelijk dat bussen op richting 3 over de uitmeldlus van richting 3 én de uitmeldlus van richting 48/49 rijden. Deze dubbele uitmelding heeft geen consequenties voor de afhandeling, maar het levert datavervuiling op in de MV-files.

Route die bussen volgen op richting 3

De DSI/VECOM-unit zit linksvoor in een bus. Een bus die bovenstaande route volgt kan net met die hoek de uitmeldlus activeren. De bussen die deze route volgen rijden bij het verlaten van het busstation ook over de uitmeldlus s48.1 dus het is niet mogelijk om deze buslijnen te laten negeren door middel van een parameterwijziging. Bussen vanaf richting 51 raken deze detectielus niet.

- DSI-lus 6 (s48.1) verplaatsen zodat deze niet door verkeer aangereden kan worden richting busstation.

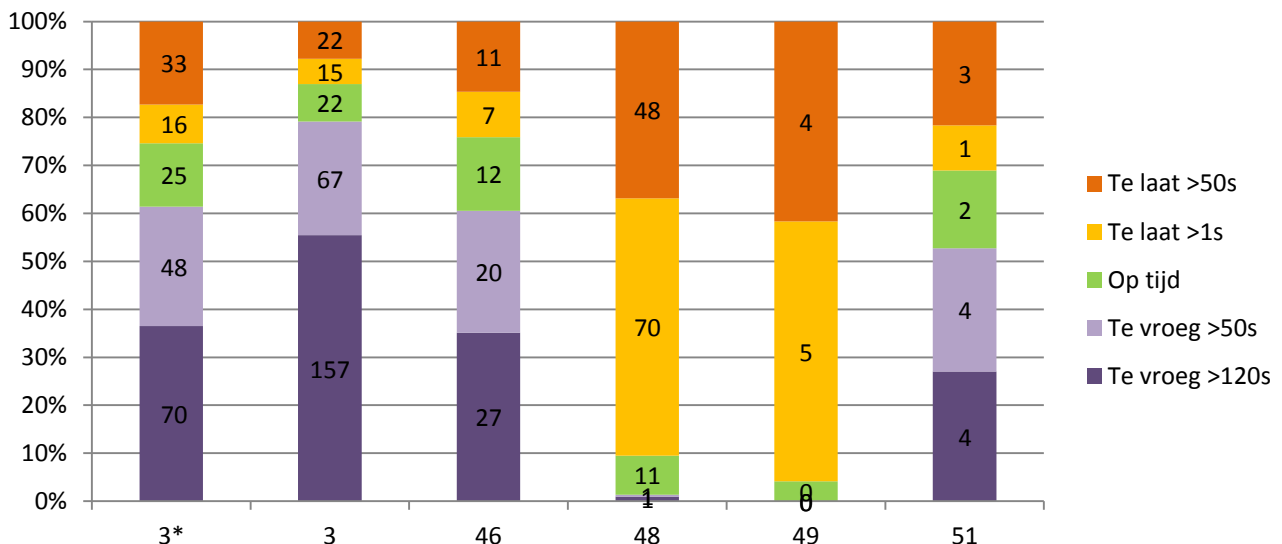
*Stiptheid per richting. Richting 48/49 zijn vanaf het busstation; 3/46/51 er naar toe. Aantallen zijn het gemiddeld aantal bussen per werkdag per stiptheidsklasse*

Relatief weinig bussen zijn op weg naar het station te laat, maar vanaf het station nagenoeg allemaal. De stiptheid per lijnnummer is daarom gesplitst in bussen richting het busstation en bussen vanaf het busstation.

- Grens "te vroeg" (T OVV): 500/TE
- Grenswaarde "te laat" (T OVT): 500/TE

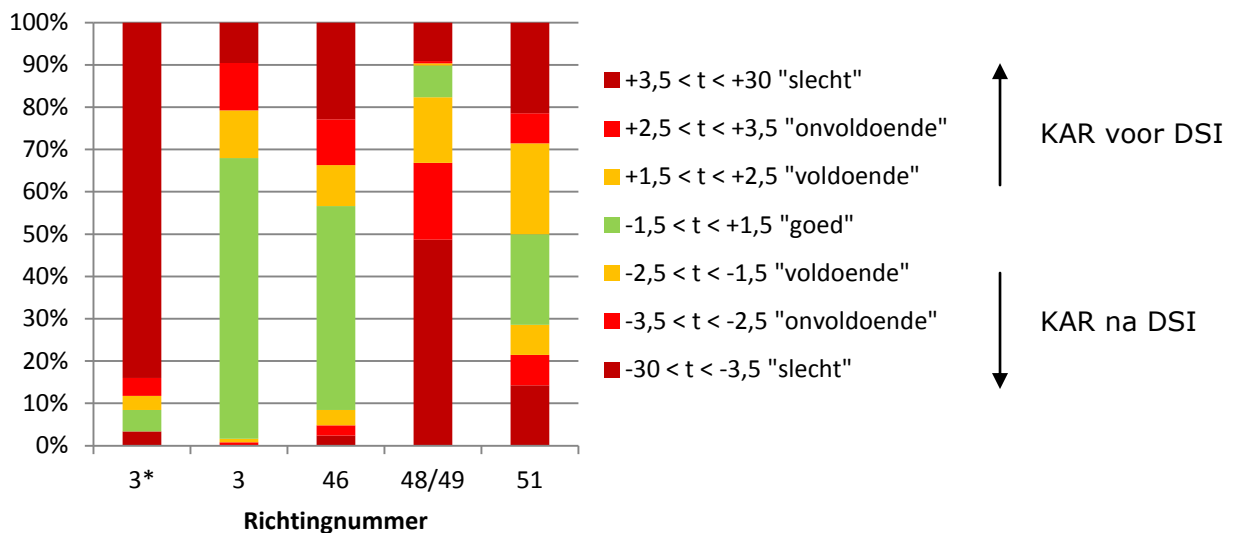
### Tijdsverschil tussen uitmelden via KAR-bericht en uitmelden op een DSI-lus.

Richting 3 is tweemaal opgenomen in de grafiek. Richting 3\* betreft de omleidingsroute op 12 juli en 3 betreft de normale route op 9 augustus. Bijna 85% van de KAR-uitmelding op de omleidingsroute is tussen de 3,5 en 30 seconden te vroeg. Dit grote verschil is het gevolg van verkeerd ingestelde / geïnterpreteerde in- én uitmeldlocaties. Richting 3 presteert beter zonder omleidingsroute, maar bevat nog wel te vroege uitmeldingen. Voor een voorbeeld zie paragraaf 2.3.1.

- DSI-lus 6 (s48.1) verplaatsen zodat deze niet door verkeer aangereden kan worden richting busstation.
- Coördinaten van uitmeldlocatie richting 3 aanpassen zodat deze verder van de stopstreep ligt;
- Richting 47 opnemen in de KAR-berichten;
- Uitmeldlocatie richting 51 (2141) nauwkeuriger bepalen;
- KAR-coördinaten nauwkeuriger instellen voor / rekening houden met omleidingsroutes.

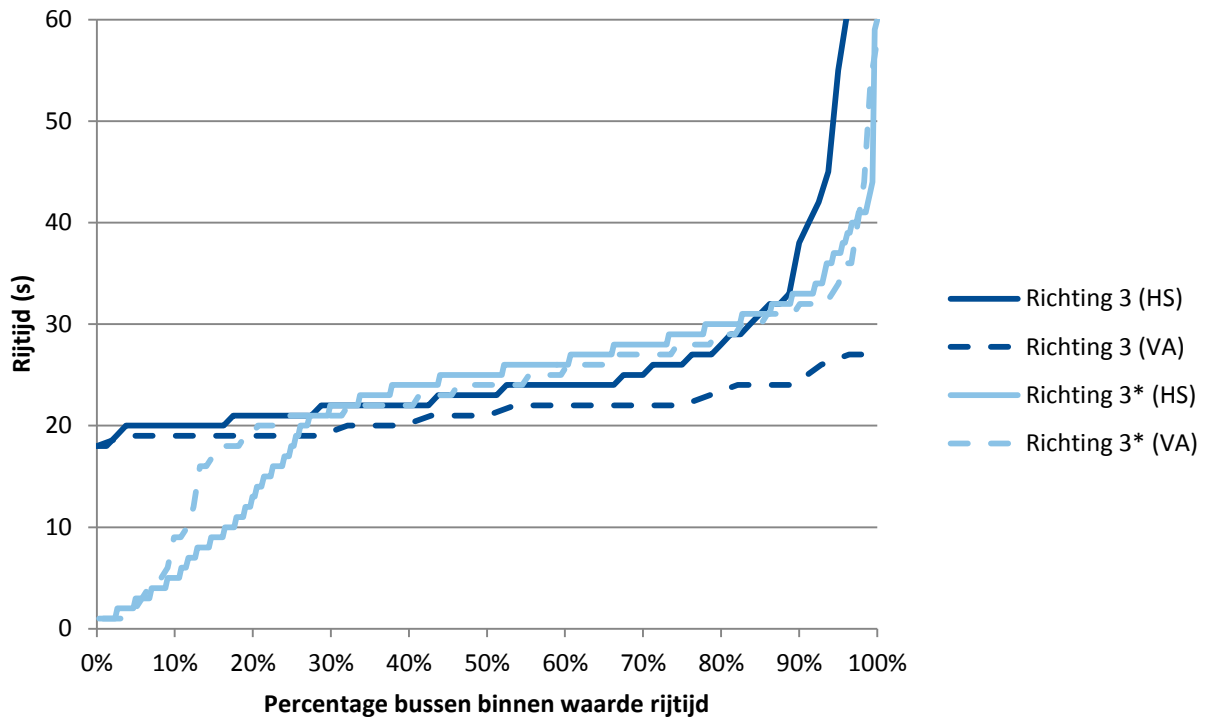
*Rijtijd van bussen op richting 3, lijnen 57, 58, 63 en 64*

Richting 3 is tweemaal getoond. Richting 3 is de normale situatie en richting 3\* was gedurende een tijdelijke omleiding voor het busverkeer. De rijtijd tussen in- en uitmelding was daarmee marginaal langer. De rijtijd tussen in- en uitmelding is bij correcte in- en uitmeldlocaties en ongehinderd afrijden ongeveer 14 seconden. Tijdens de omleiding was 20% van de rijtijden zelfs korter, wat duidt op verkeerd in- en/of uitmeldpunt.
