## KAR SCAN

VRI 2127  
Provincialeweg N203 - Stationsstraat

GEMEENTE ZAANSTAD

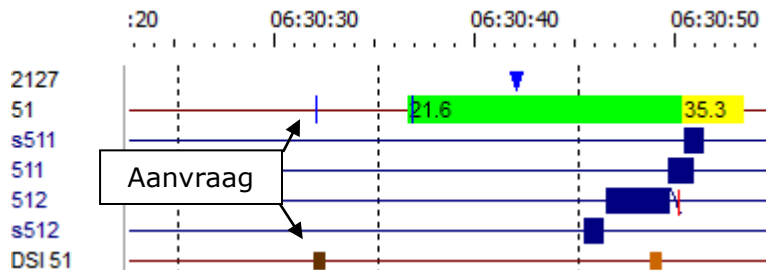
KAR zet een aanvraag op richting 51

Bovenstaande uitsnede van de faselog toont een juiste aanvraag en afhandeling van een bus door middel van KAR inmelding en uitmelding. Het donkerbruine vlakje is een KAR inmelding en het lichtbruine een KAR-uitmelding. Deze bus hoefde niet tot nauwelijks af te remmen en kon met minimale verliestijd doorrijden.

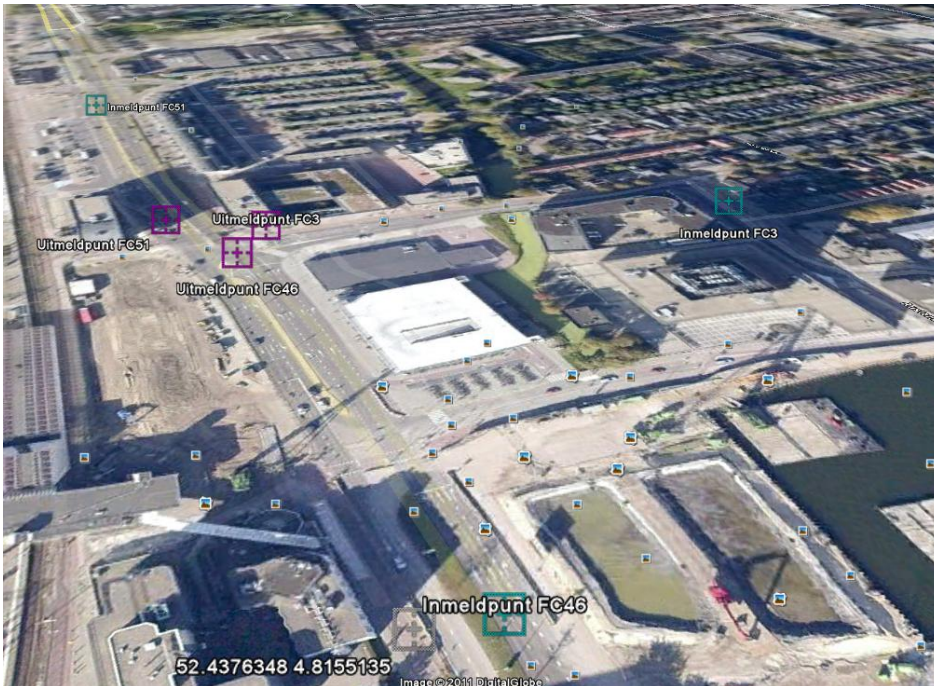
*In- en uitmeldlocaties van richting 3, 46 en 51 volgens de RD-coördinaten die gebruikt worden door Connexxion*

De uitmeldlocaties liggen correct net voorbij de stopstreep en de inmeldpunten liggen op 200 meter afstand. Het uitmeldpunt van richting 48 en 49 is niet bekend.

- Nauwkeurigheid KAR verbeteren op richting 3 (controleren/aanpassen resetpunt Odometer);
- KAR-coördinaten nauwkeuriger instellen voor / rekening houden met omleidingsroutes.

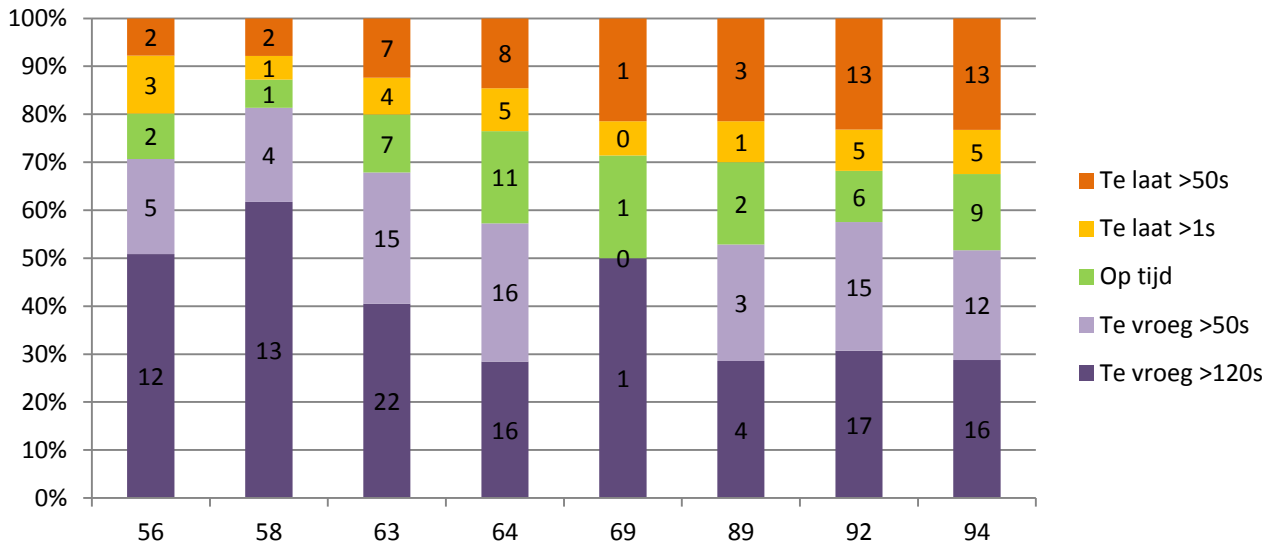
Stiptheid per buslijn richting het busstation voor een gemiddelde werkweek. Aantallen zijn het gemiddeld aantal bussen per dag in een klasse. Lijn 57 staat niet in de grafiek vanwege hele lage aantallen.

Veel bussen komen te vroeg aan bij het station, maar dit is voor een lijndienst gebruikelijk. Dienstregelingen bevatten een bepaalde marge, en zeker buiten de spits rijden bussen vaak vooruit op de dienstregeling. Voor bussen die te laat zijn kan de afhandeling een hogere prioriteit krijgen.

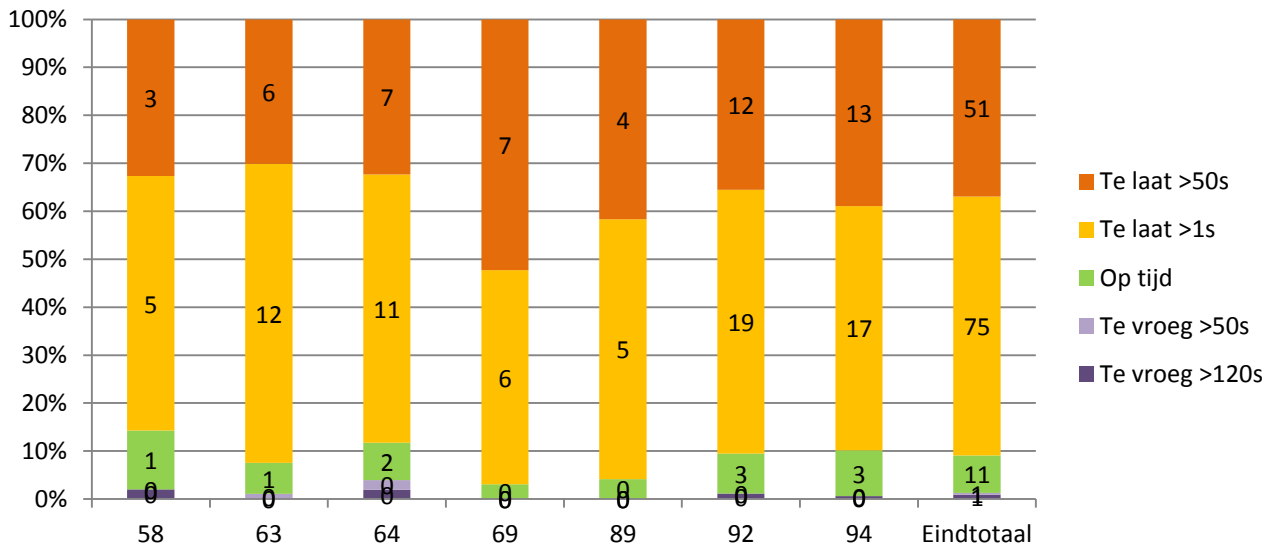
Bussen die vertrekken bij het station zijn vaak te laat. Het is voor bussen namelijk niet toegestaan om te vroeg te vertrekken, en ze kunnen bijvoorbeeld ook nog opgehouden worden door extra instappende passagiers of moet wachten op een andere bus of trein. Één seconde te laat is daardoor eerder regel dan uitzondering.

Stiptheid per buslijn vanaf het busstation voor een gemiddelde werkweek. Aantallen zijn het gemiddeld aantal bussen per dag in een klasse. Lijn 56 is uit de grafiek gehaald omdat deze niet via de VRI terug het netwerk in rijdt. Lijn 57 staat niet in de grafiek vanwege hele lage aantallen.

Bussen die meer dan 1 seconde te laat zijn vragen een hogere prioriteit aan, wat vaak overbodig is. Hierdoor kunnen andere bussen die veel te laat zijn mogelijk geen prioriteit krijgen omdat na elke bus minimaal 60 seconden gewacht wordt tot de volgende prioriteitsrealisatie.

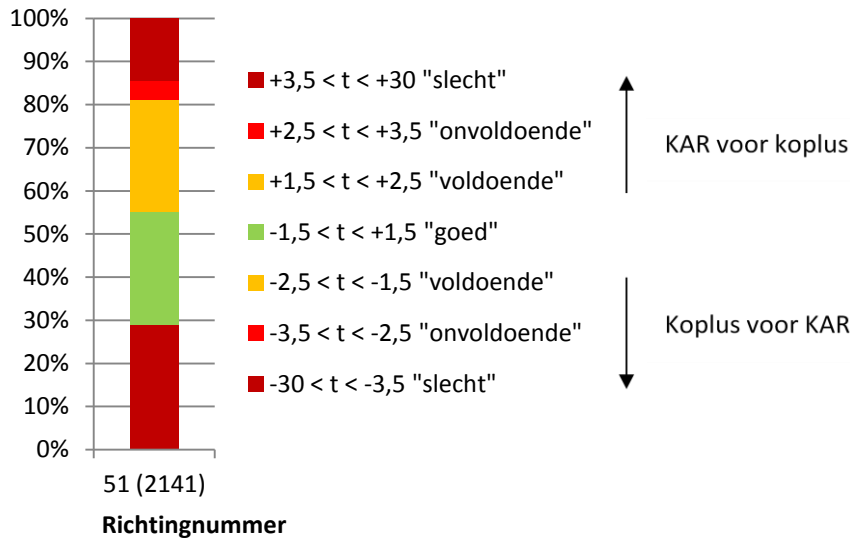
Voor VRI 2141 (Doorsteek) zijn de KAR uitmeldingen vergeleken met het afvallen van de koplus. Van alle bussen meldt 47% zich te vroeg uit.

*Tijdverschil tussen uitmelden via KAR-bericht en koplus registratie.*

Stadsregio Amsterdam stelt als eis dat 90% de KAR-uitmelding maximaal 2,5 seconden afwijkt van het tijdstip dat de bus de stopstreep passeert. Dit wordt op geen enkele richting behaald.

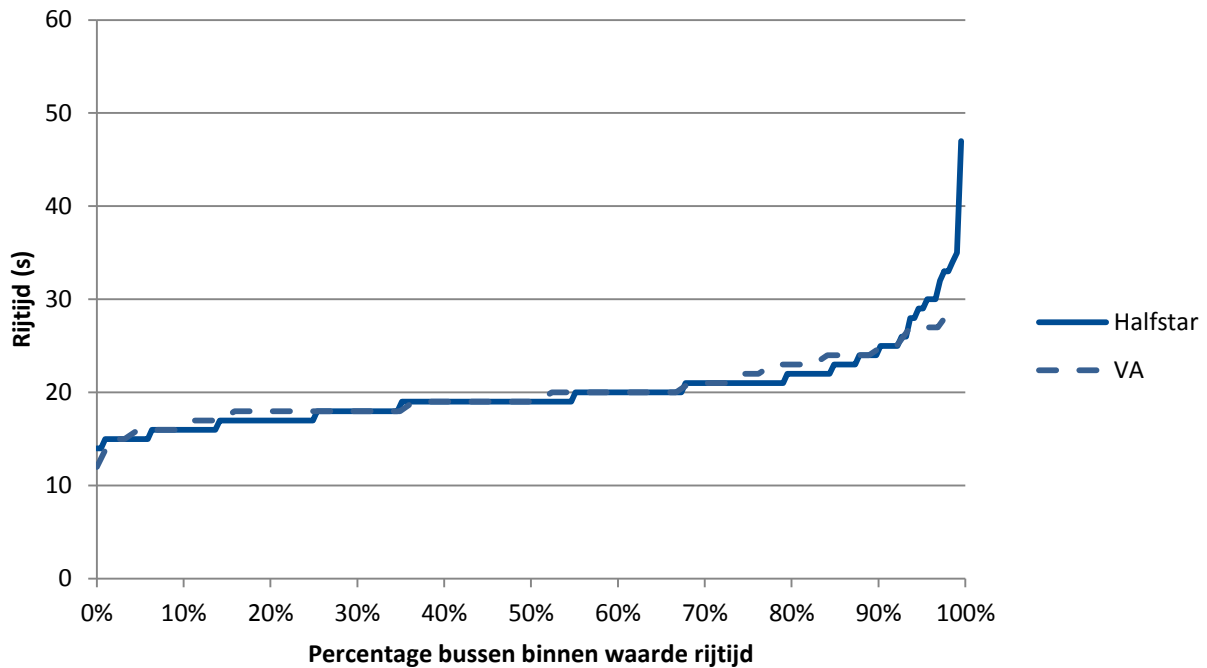
Rijtijd van bussen op richting 46, buslijnen 56, 59,62, 63, 64

Uitgaande van een minimale rijtijd van 14 seconden (inmeldpunt ligt op 200m) heeft richting 46 weinig verliestijd ten opzichte van ongehinderde doorgang.
